## Un restauro “a maggior comodo de devoti a poveri defonti”.

INSERTO SPECIALE CANTO NOVO - APRILE 2012

## Note sui restauri della Chiesa di San Gregorio in Camposanto

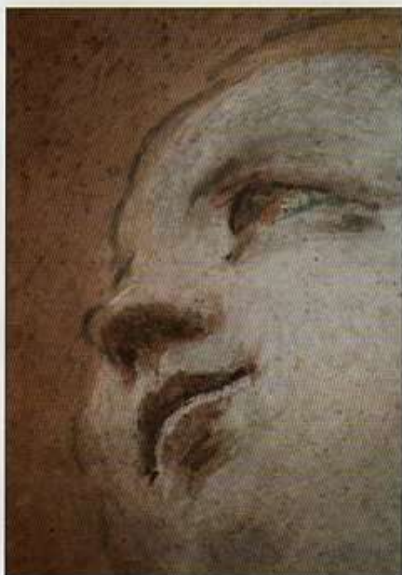
Particolare di un volto nel quale si nota il disegno preparatorio.

Dall'osservazione a luce radente, abbiamo notato che, nella decorazione presente al centro della volta circondata da una cornice in stucco, erano presenti le incisioni con i bordi arrotondati, tipiche della trasposizione del disegno preparatorio tramite cartone; a quel punto, nelle zone di fondo non decorate, abbiamo eseguito dei saggi che ci hanno permesso di scoprire che sotto la decorazione era presente l'affresco originale; dato lo scarso valore storico artistico della decorazione soprapposta, la Soprintendenza ha consentito il recupero dell'affresco; al termine della pulitura abbiamo constatato che il dipinto era in ottime condizioni il che ci ha fatto supporre che fosse stato coperto a causa delle nudità, ritenute, a quel tempo, offensive. Durante la rimozione delle tinteggiature eseguite nelle pareti laterali dell'ampliamento settecentesco, abbiamo scoperto due aperture, si trattava delle due porte settecentesche la cui esistenza è stata confermata da fonti archivistiche; in accordo con la Soprintendenza e la Parrocchia, è stato scelto di recuperarle ma non nella loro funzione originaria; è stato rimosso il tamponamento verso l'interno ma non quello esterno; dal punto di vista della spazialità interna è stato un importante recupero che ha consentito di dare più respiro all'aula togliendo la linearità precedente.

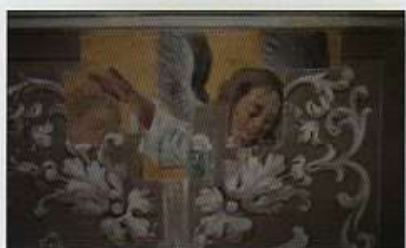
Particolare durante la scoperta dell'affresco seicentesco.

Dal punto di vista storico-artistico: è stato riportato alla luce l’affresco nella volta del corpo seicentesco (di cui non si conosceva l’esistenza); sono state individuate e rese evidenti le porte laterali del corpo settecentesco (di cui si aveva conoscenza dai documenti, ma che erano state murate); sono stati rintracciati, sotto le numerose tinteggiature delle pareti esterne e interne, i colori originali, che sono stati nuovamente applicati, ripristinando così i valori ambientali e le atmosfere sei-settecentesche; i dipinti del Bellotti sono stati restaurati ed è stato possibile individuare le integrazioni – le finte lesene e la cornice del medaglione nella volta – e le ridipinture, realizzate in occasione dei restauri del 1925; è stato collocato in vista un prezioso crocifisso dello stesso Bellotti, singolarmente dipinto su lamiera di ferro, proveniente dalla sagrestia della basilica di San Giovanni; infine sono stati ricollocati i frammenti degli affreschi, dovuti ai fratelli Francesco, Biagio e Ambrogio Bellotti, che nel 1975 erano stati staccati dalle pareti del ‘mortorio’ di San Giovanni: si tratta di uno straordinario mezzo di comunicazione visiva di massa, risalente al 1689-92, che si componeva di figure e di scritte, con le quali, come si legge nella cronaca del canonico Benedetto Landriani, promotore della costruzione, si intendeva “*eseguire la pia mente del S. Cardinale Arcivescovo [san Carlo]; mettere sotto li occhi del publico l’efficacissimo, per mai peccare, novissimo della morte e dare maggior commodità al popolo di suffragare alle anime de’ poveri defonti*”; sulla base di rilievi e di testimonianze risalenti a 50 anni fa è stata ricostruita graficamente la disposizione sia dei testi, oggi quasi completamente perduti, sia delle immagini superstiti.

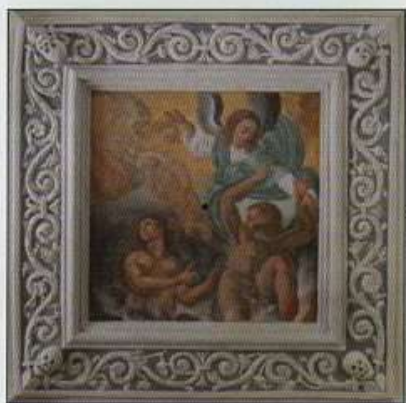
Affresco seicentesco dopo il restauro.

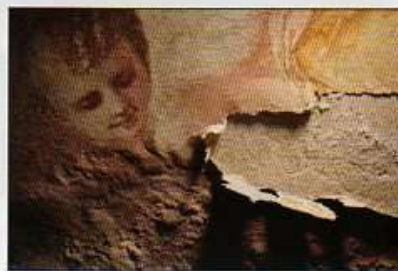
Questo restauro si è reso necessario a causa delle abbondanti infiltrazioni di acqua piovana provenienti dal tetto che hanno provocato il degrado dei materiali costitutivi ed in modo particolare, il deterioramento del dipinto eseguito al centro della volta dal Canonico Bellotti nel 1745. Nella parte seicentesca, oltre al dissesto della copertura, l'acqua si infiltrava dal cornicione esterno; nei due angoli laterali erano addirittura cresciuti due alberelli di fico.

A seguito dell'allestimento del ponteggio, abbiamo potuto analizzare in forma più puntuale il dipinto centrale: la volta non è in muratura ma eseguita creando un armatura di listelli lignei fissata alle capriate ed intonacata, molto probabilmente è per questo che il Bellotti, insolitamente, non ha eseguito una pittura ad affresco ma ha realizzato una pittura a tempera, tecnica, quest'ultima, più labile; non sono state rilevate tracce della trasposizione del disegno sull'intonaco, sembra che il Bellotti abbia direttamente tracciato sull'intonaco i contorni delle figure, ben evidente è il disegno eseguito con pennellate di color verde che mettono in evidenza l'alta capacità di disegnatore dell'artista. Nei punti in cui si sono verificate le infiltrazioni, la pellicola pittorica era sollevata, ed in molte zone i sali cristallizzati facevano un tutt'uno con il

*Particolare dei sollevamenti della pellicola pittorica del dipinto della volta eseguito da B. Bellotti.*

Nel restauro attuale, sono stati rimossi ed estratti i sali, sono stati consolidati, dove possibile, i sollevamenti della pellicola pittorica ed i distacchi tra intonaco e struttura muraria, sono state eliminate le malte cementizie, effettuato l'intervento di pulitura della pellicola pittorica ed integrato pittoricamente le lacune di dipinti e decorazioni; sono state rimosse le tinteggiature sulle pareti che non permettevano una corretta traspirabilità delle murature, le pareti, dopo aver individuato le cromie originali, sono poi state tinteggiate a velatura con colori a calce.

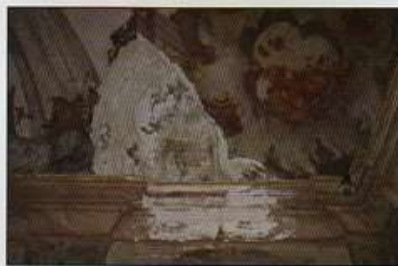
pigmento; un'ampia fessura tagliava in due il dipinto ed era stata stuccata con malta cementizia. La medesima situazione era riscontrabile nelle decorazioni della volta. In tutt'altro stato si trovava invece la parete frontale; qui, il Bellotti, ha dipinto il finto altare e le figure dei Santi Clemente e Gemolo ad affresco e gli interventi di restauro precedenti si sono limitati a piccole integrazioni pittoriche, fatta eccezione per la ridipintura stesa su tutto il fondo ed il rifacimento della zona inferiore degradata a causa dell'umidità di risalita capillare.

*Particolare della decorazione della volta prima del restauro.*

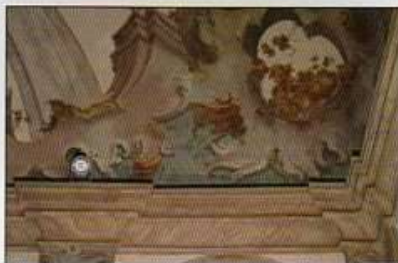
*Particolare dopo il restauro.*

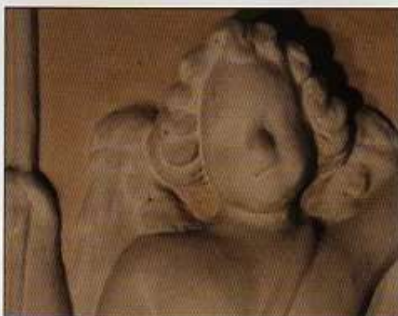
Nella parte seicentesca, oltre ai danni derivati dalle infiltrazioni, la sovrapposizione dei numerosi strati di pittura, stesi nei precedenti interventi, avevano completamente appiattito il modellato degli stucchi tanto da occultarne la corretta plasticità ed i tratti somatici degli angeli; è a seguito di un minuzioso intervento di rimozione degli strati soprapposti, condotto con bisturi, che le figure sono letteralmente riemerse riprendendo la loro vivacità espressiva grazie anche alle pupille colorate.

*Particolare del volto degli stucchi seicenteschi prima del restauro.*

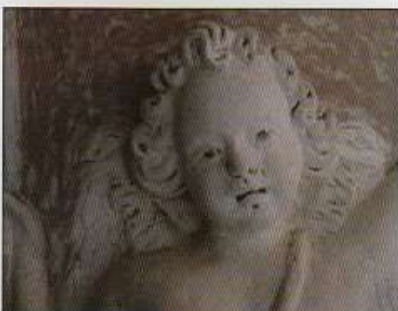
*Particolare del volto dopo la rimozione delle ridipinture.*
